# Geologia dell'Ambiente

ATTI DEL SEMINARIO NAZIONALE

## ANALISI E ATTIVITÀ DI MITIGAZIONE

## DEI PROCESSI GEO-IDROLOGICI IN ITALIA

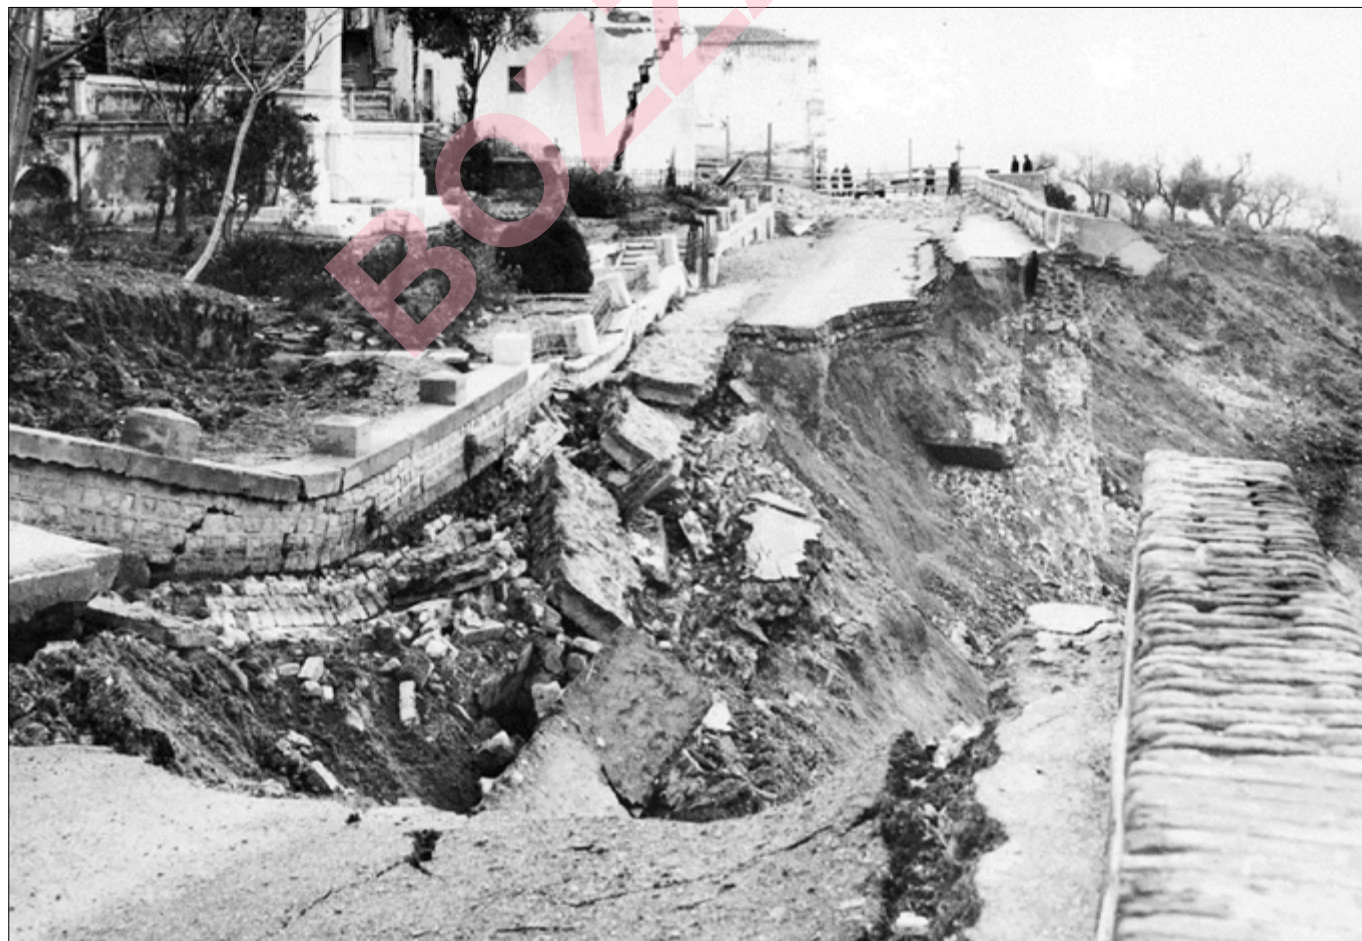
Figura 3. Craco. Frana del 17 gennaio 1965. Muro a sostegno della SS103 crollato a seguito della riattivazione della frana (Fonte: Archivio Storico Dipartimento Protezione Civile, Ministero LL. PP., Divisione 29, Matera C., Colobraro-Craco, B. 4. Craco – Zona movimento franoso. Foto sciolte. Craco, 17 gennaio 1965)

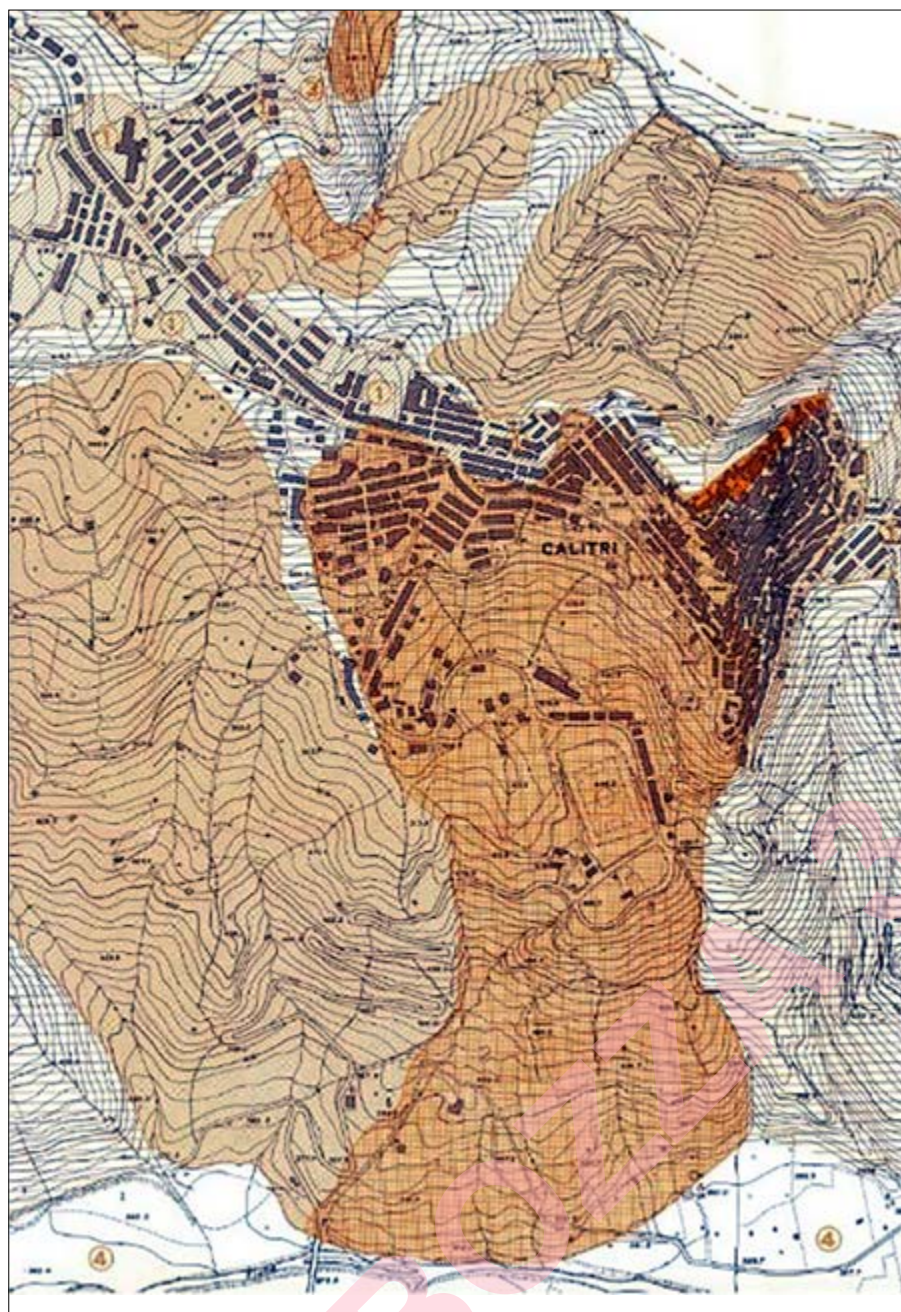
Figura 6. Carta della microzonazione sismica di Calitri redatta da Samuelli-Ferretti e Siro (1983) nell'ambito del PFG-CNR immediatamente dopo il terremoto del 1980

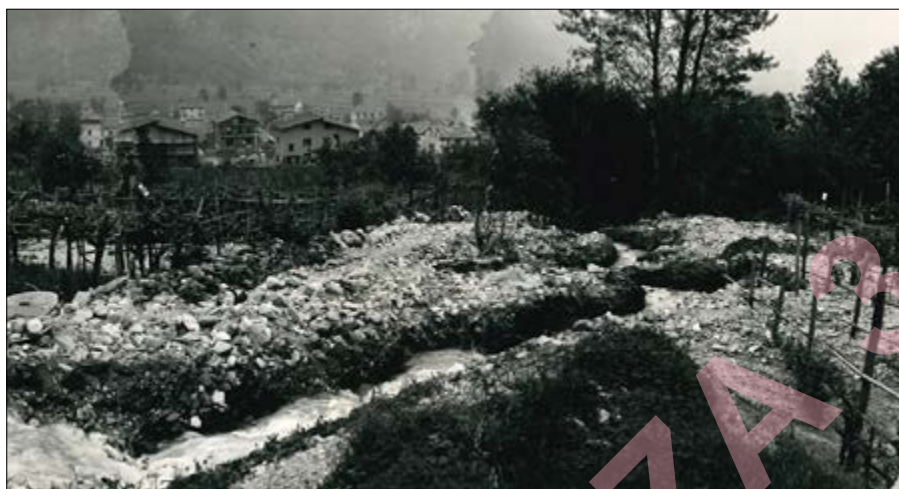
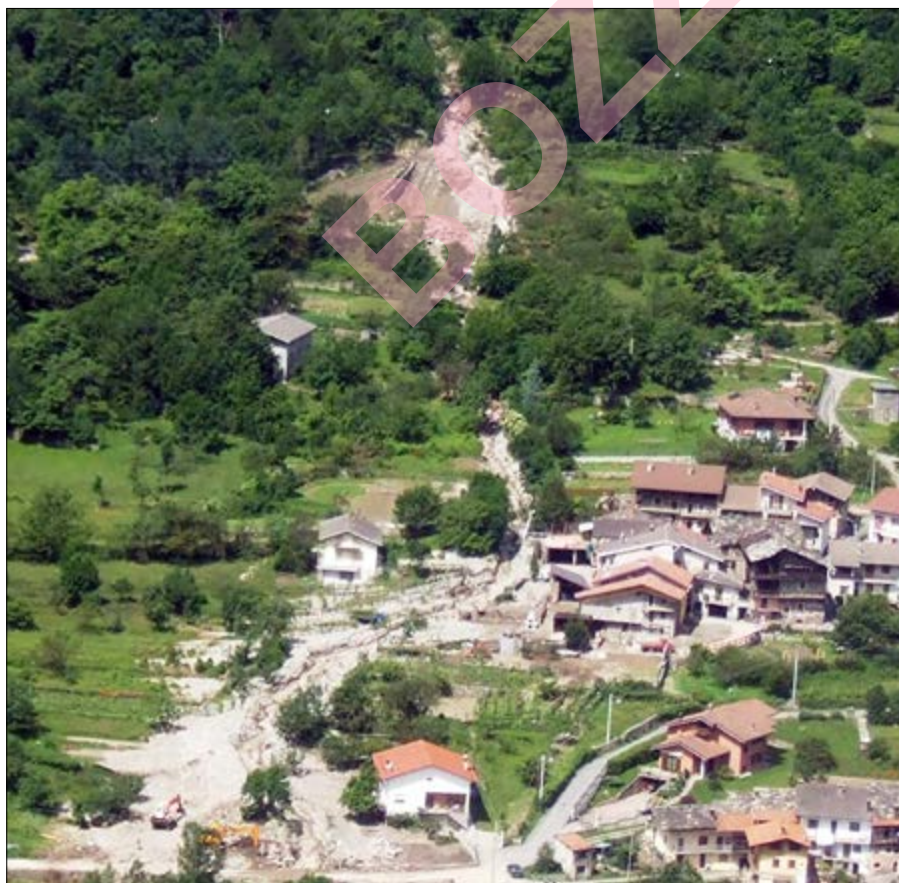
Figura 10. Effetti della colata detritica del maggio 1977 (foto Archivio IRPI)(A); immagini dell'areale di invasione da parte dei detriti trasportati lungo il T. Supita il 29 maggio 2008. Vista aerea dell'accumulo in conoide (B)(in Luino e Turconi, 2017, foto G. Savio)

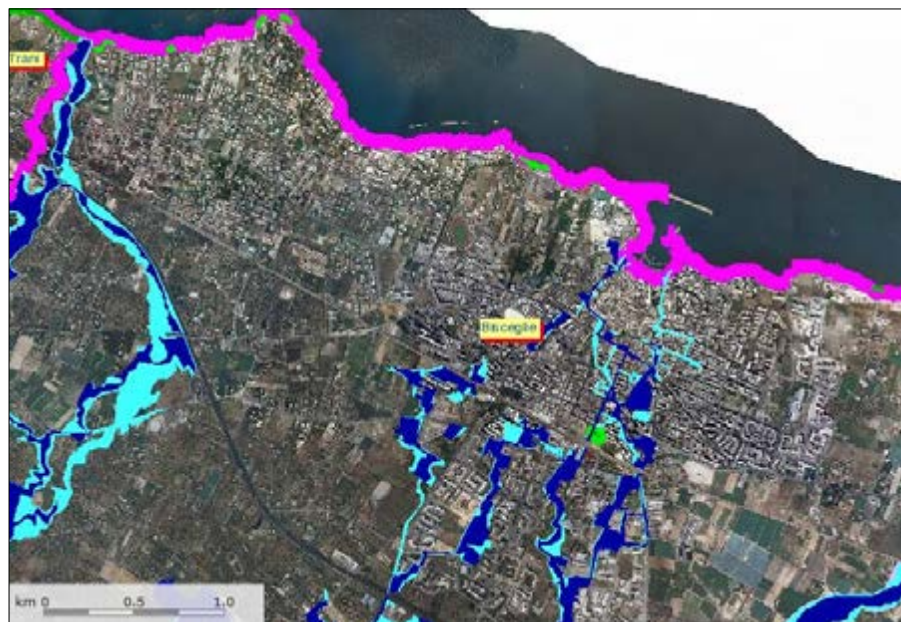
Figura 1 – Carta idro-geomorfologica del territorio di Bisceglie (Autorità di Bacino della Puglia, 2017). Il colore blu chiaro e il blu scuro indicano le aree a pericolosità idraulica crescente

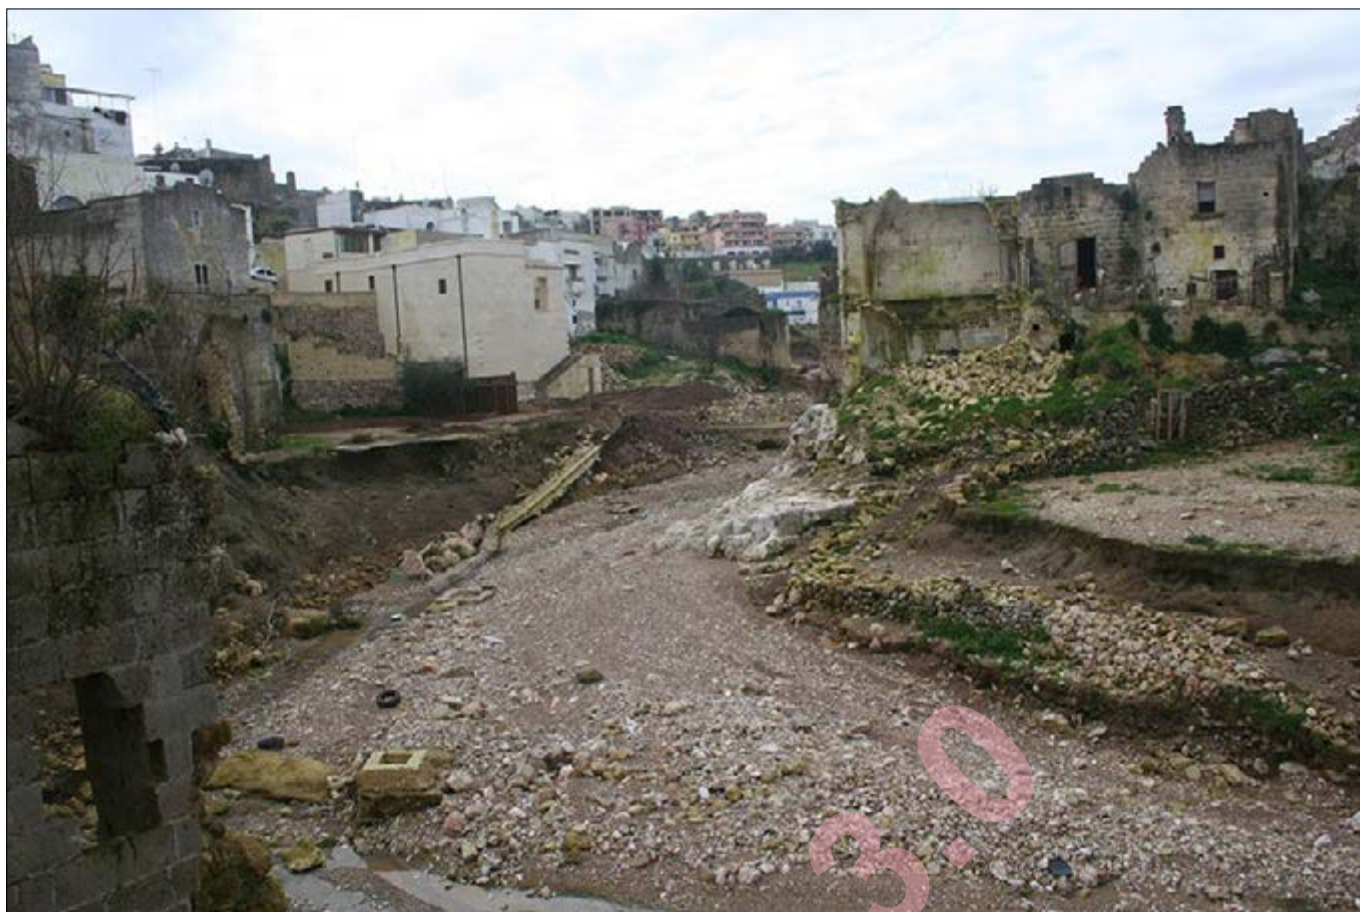
Figura 5. Effetti dell'evento alluvionale dell'ottobre 2013 a Ginosa

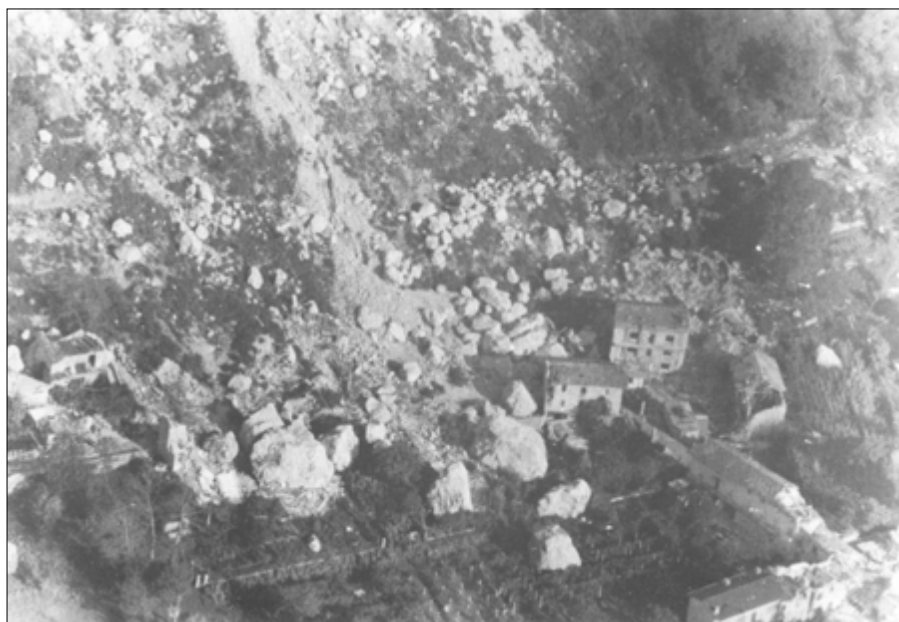
Figura 7. Crolli a seguito del terremoto del 1976, abitato di Braulins, Comune di Trasaghis, tratto da Cavallo R. Bertini T. (1976)

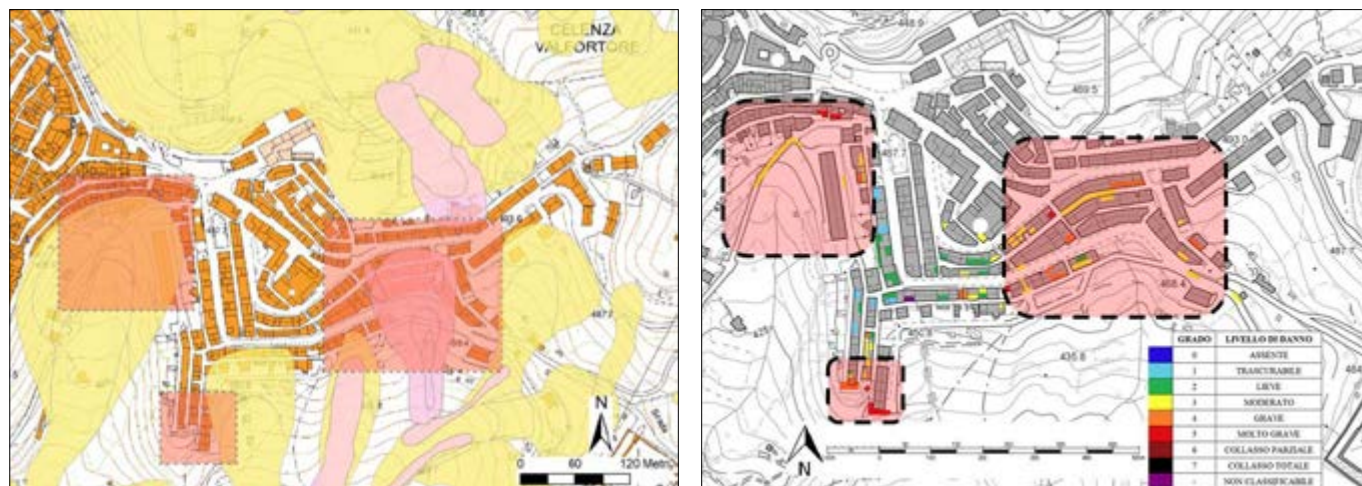
Figura 3. Confronto tra la carta inventario delle frane (a sinistra) e la zonazione dei danni da frana (a destra) nel centro abitato di Celenza Valporette

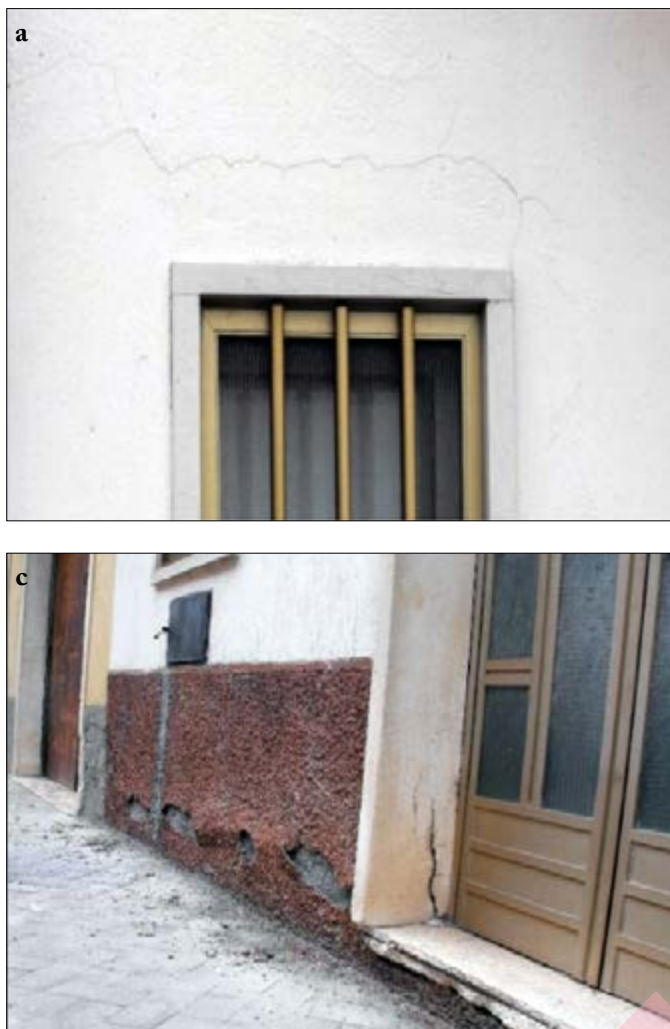
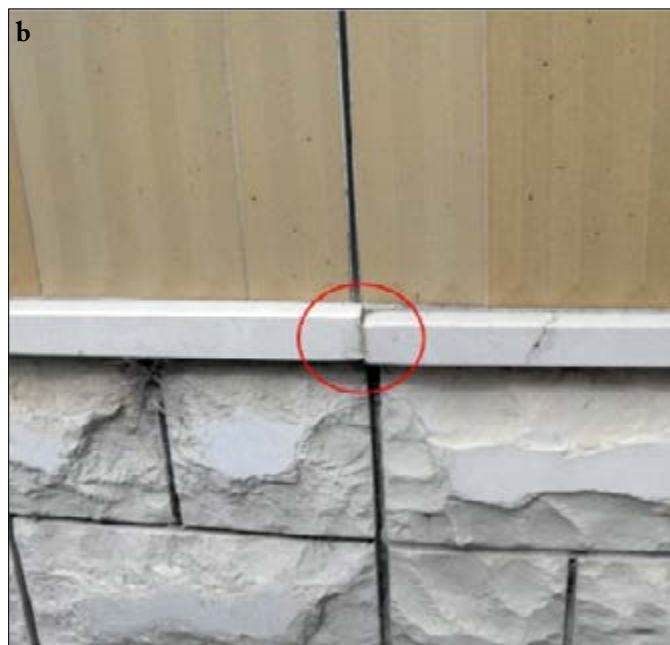
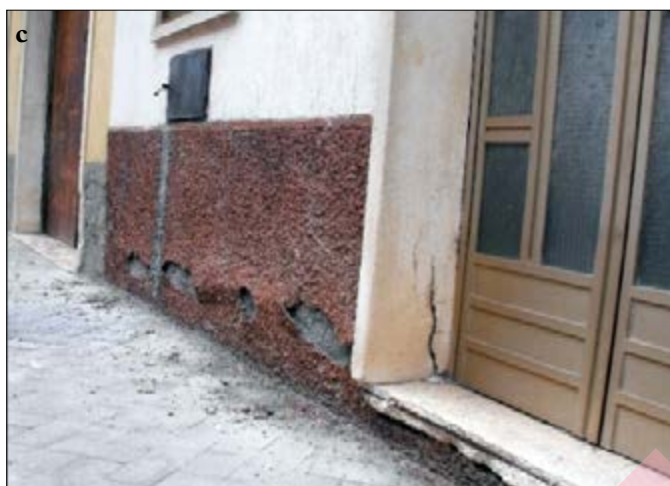
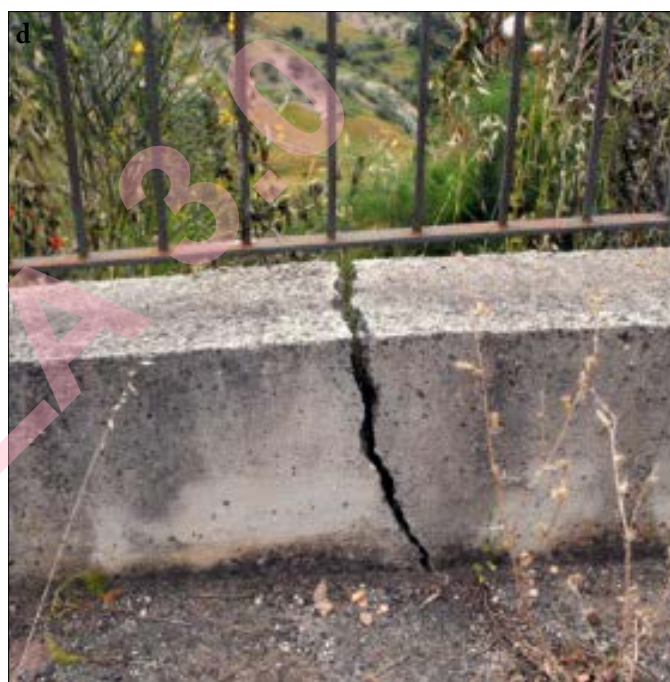
Figura 4. Esempi dei danni da frana osservati nel centro abitato di Celenza Valfortore: a) lesioni capillari, grado 1; b) spostamento tra parti di giunzione, grado 3; c) rigonfiamento e lesioni alla base di edificio, grado 4; d) rottura di cordolo, grado 5

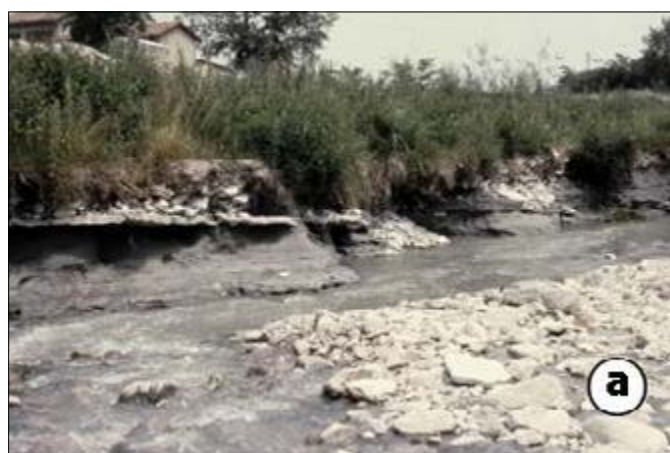
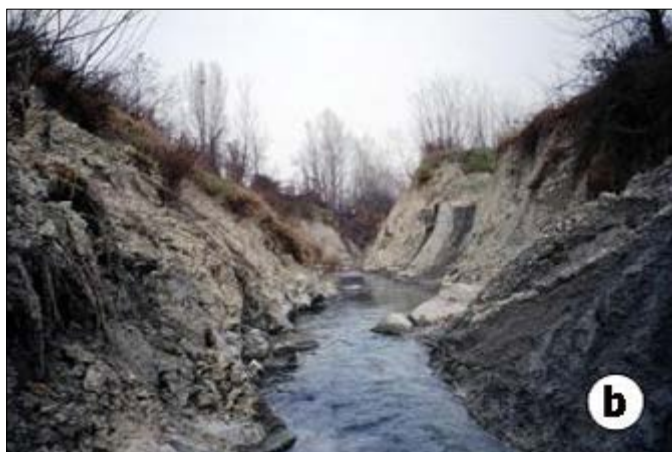
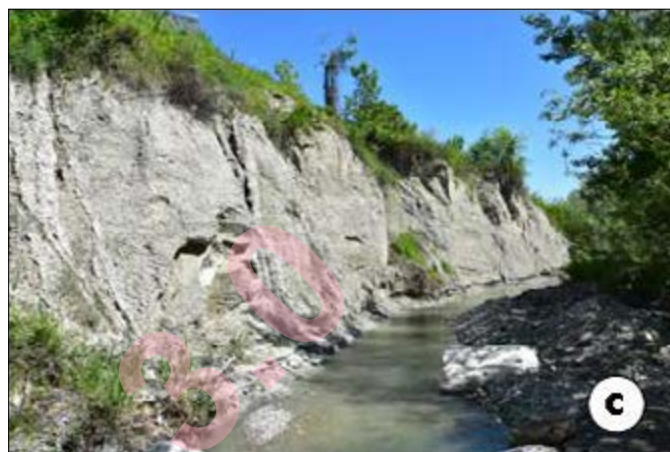
Figura 7. Sezione morfologica a valle dell'ultima briglia costruita e prima del passaggio alle sabbie gialle: (a) nel 1980, (b) nel 1992, (c) nel 2019

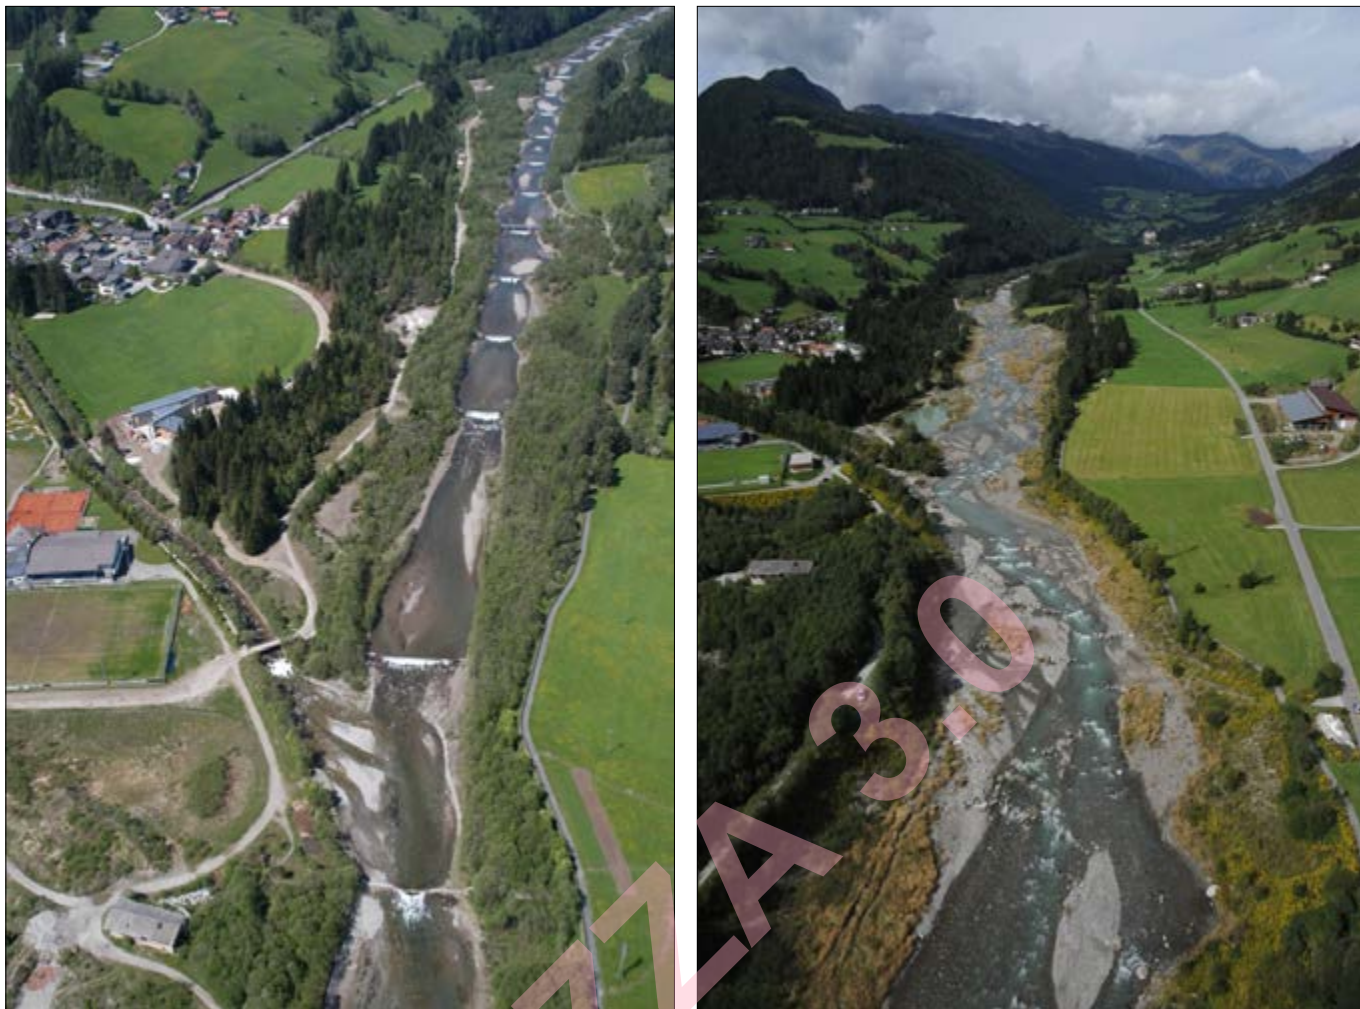
*Rivitalizzazione del rio Mareta presso Vipiteno: immagini del 2005 e del 2013 a confronto. Sezioni degli interventi. Fonte Provincia Autonoma di Bolzano – Ripartizione opere idrauliche*

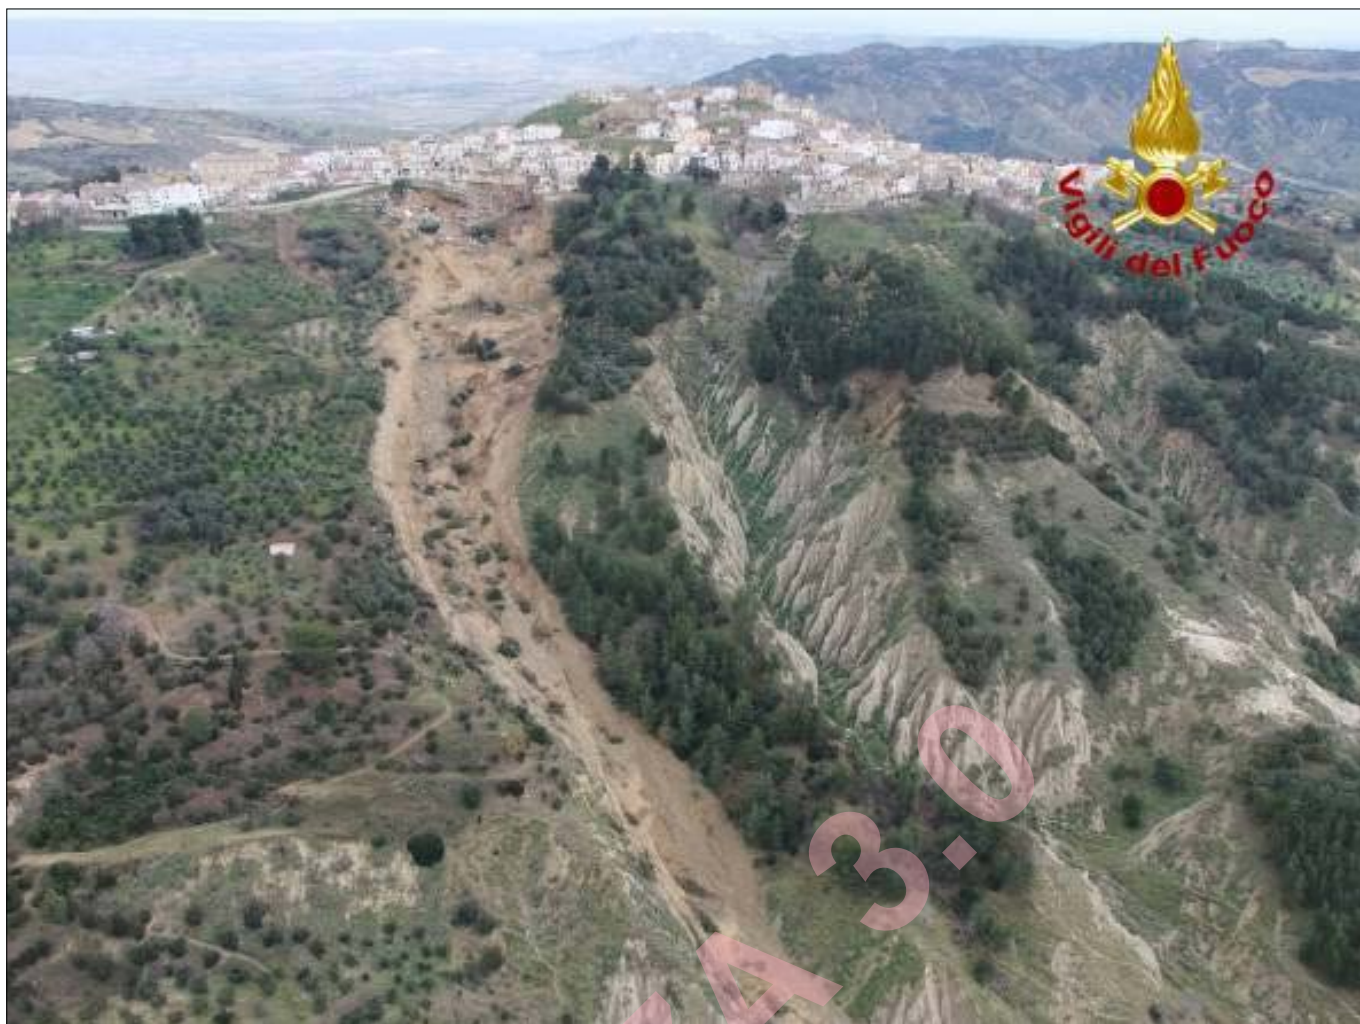
Figura 4. Fronte della frana 29 gennaio 2019
